IZDELAVA OCENE POŠKODOVANOSTI KATEGORIZIRANIH OBČINSKIH CEST OBČINE TOLMIN IN UREDITEV OPERATIVNE OSI CEST

Končno poročilo

Občina Tolmin
Ulica padlih borcev 2
5220 Tolmin

Ljubljana, 19.12.2023

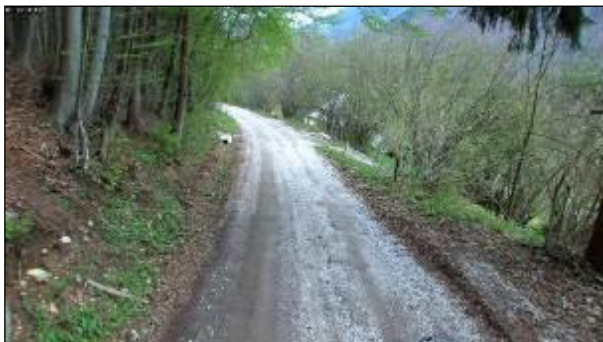
Poškodovano vozišče je tisto vozišče, pri katerem z rednim vzdrževanjem ne dosežemo tekoče prevoznosti ceste za osebna vozila (možnost poškodbe), zaradi tega moramo izvesti dodatne ukrepe. Dodatni ukrepi za vzdrževanje so:

Slika 3.14: Poškodovano vozišče (primer 1)

- urediti odvodnjavanje,
- urediti zaraščenost,
- spremeniti prečni naklon ceste ...

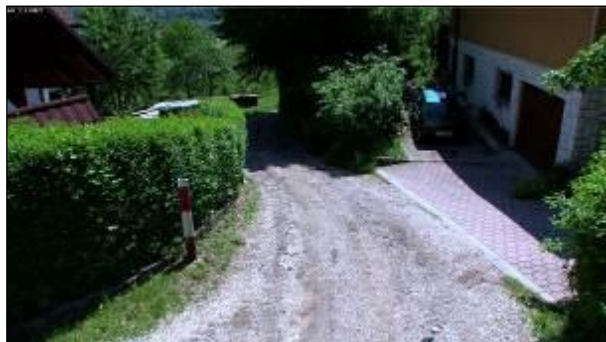
Slika 3.15: Poškodovano vozišče (primer 2)

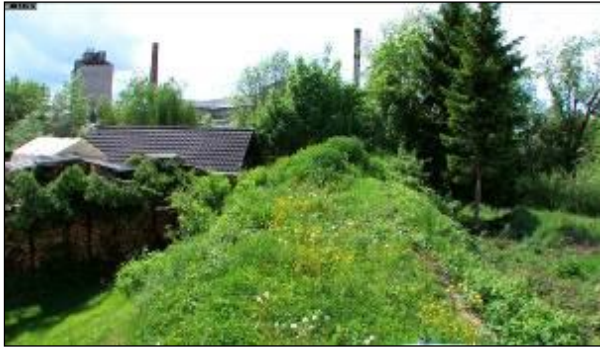
- je zaradi neurejenega odvodnjavanja močno poškodovano (globoki žlebovi in luknje),
- je zaraščeno po celi širini (cesta je prekrita s travo),
- je težko oz. neprevozno zaradi različnih ovir (npr. plaz).

Slika 3.16: Neprimerno vozišče (primer 1)

Neprimerno vozišče je tisto vozišče, ki je neprimerno in nevarno za vožnjo. V večini primerov je potrebna rekonstrukcija vozišča (asfaltiranje,...). Neprimerno vozišče za promet:

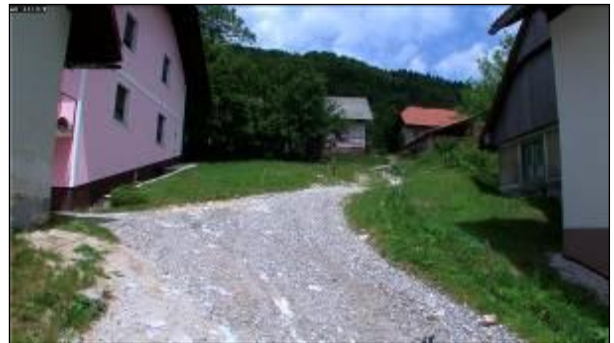
Slika 3.17: Neprimerno vozišče (primer 2)

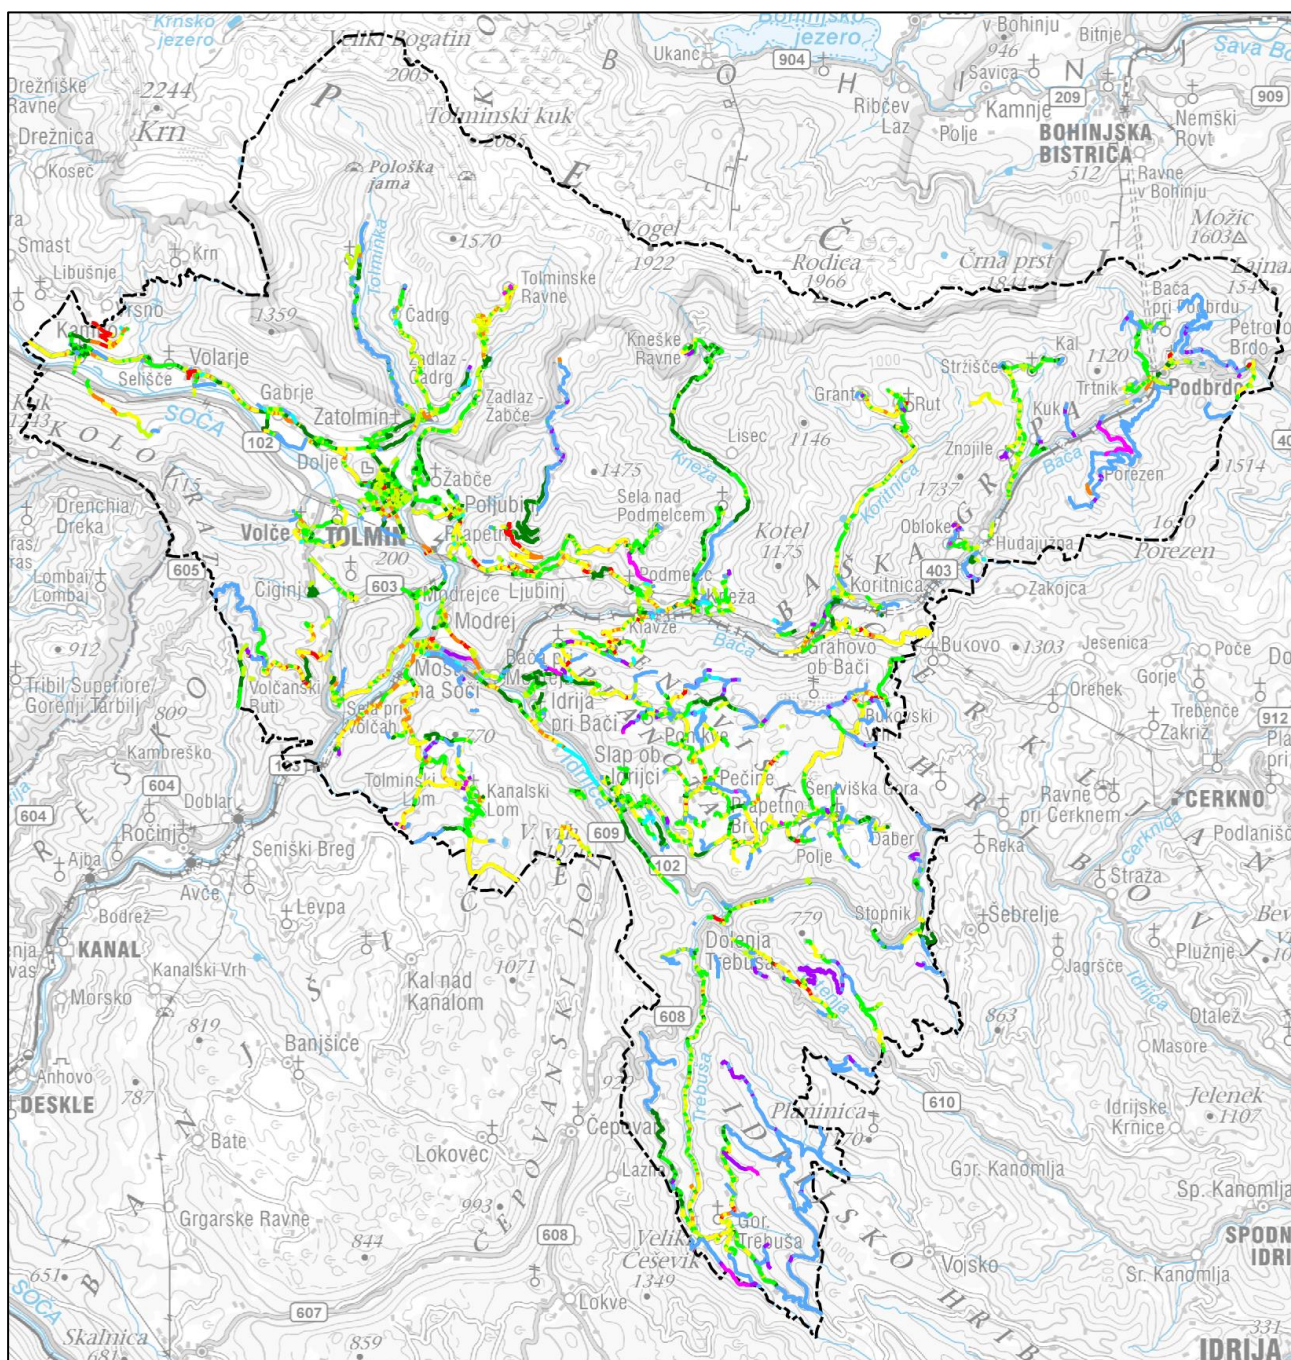
Slika 3.18: Ocena poškodovanosti cest v občini Tolmin za ceste, posnete v letu 2023

V občini Tolmin je bila ocena poškodovanosti izvedena na 453,528 km občinskih cest. V spodnjih tabelah so predstavljene različne analize ocene poškodovanosti občinskih cest po posameznih razredih in voziščnem ustroju za celotno občino.

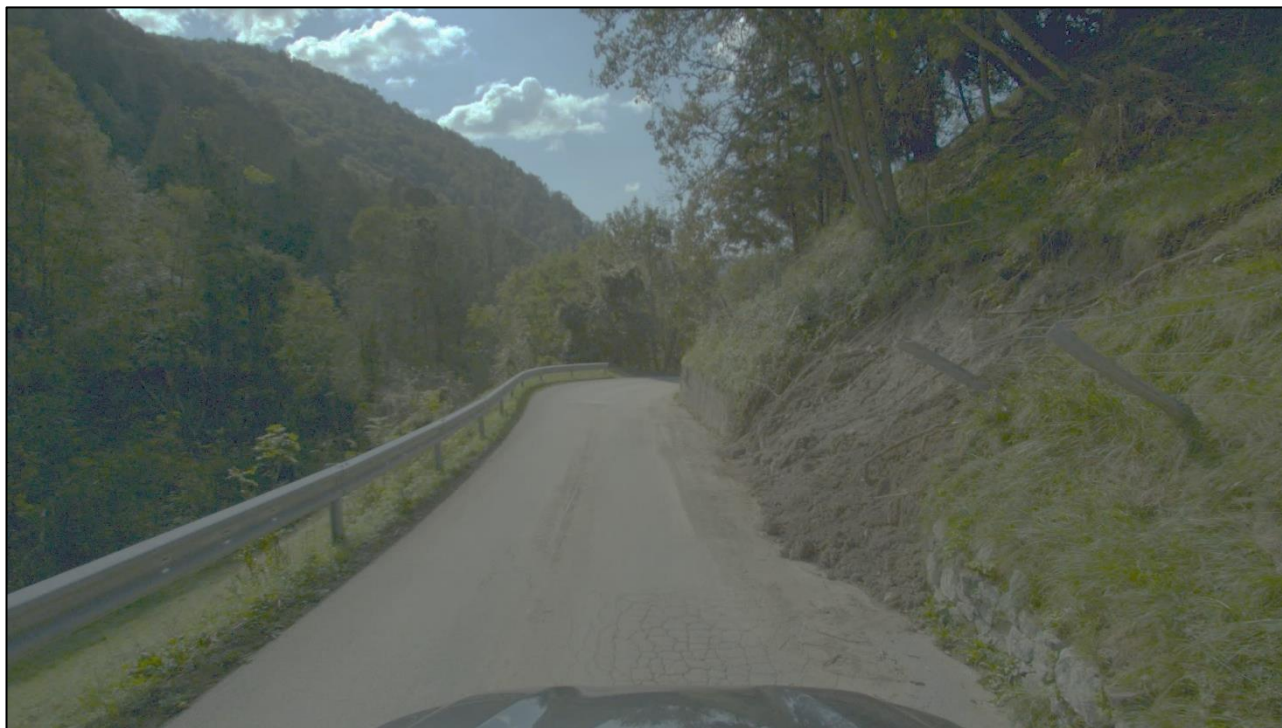
Slika 3.24: Zemeljski plaz

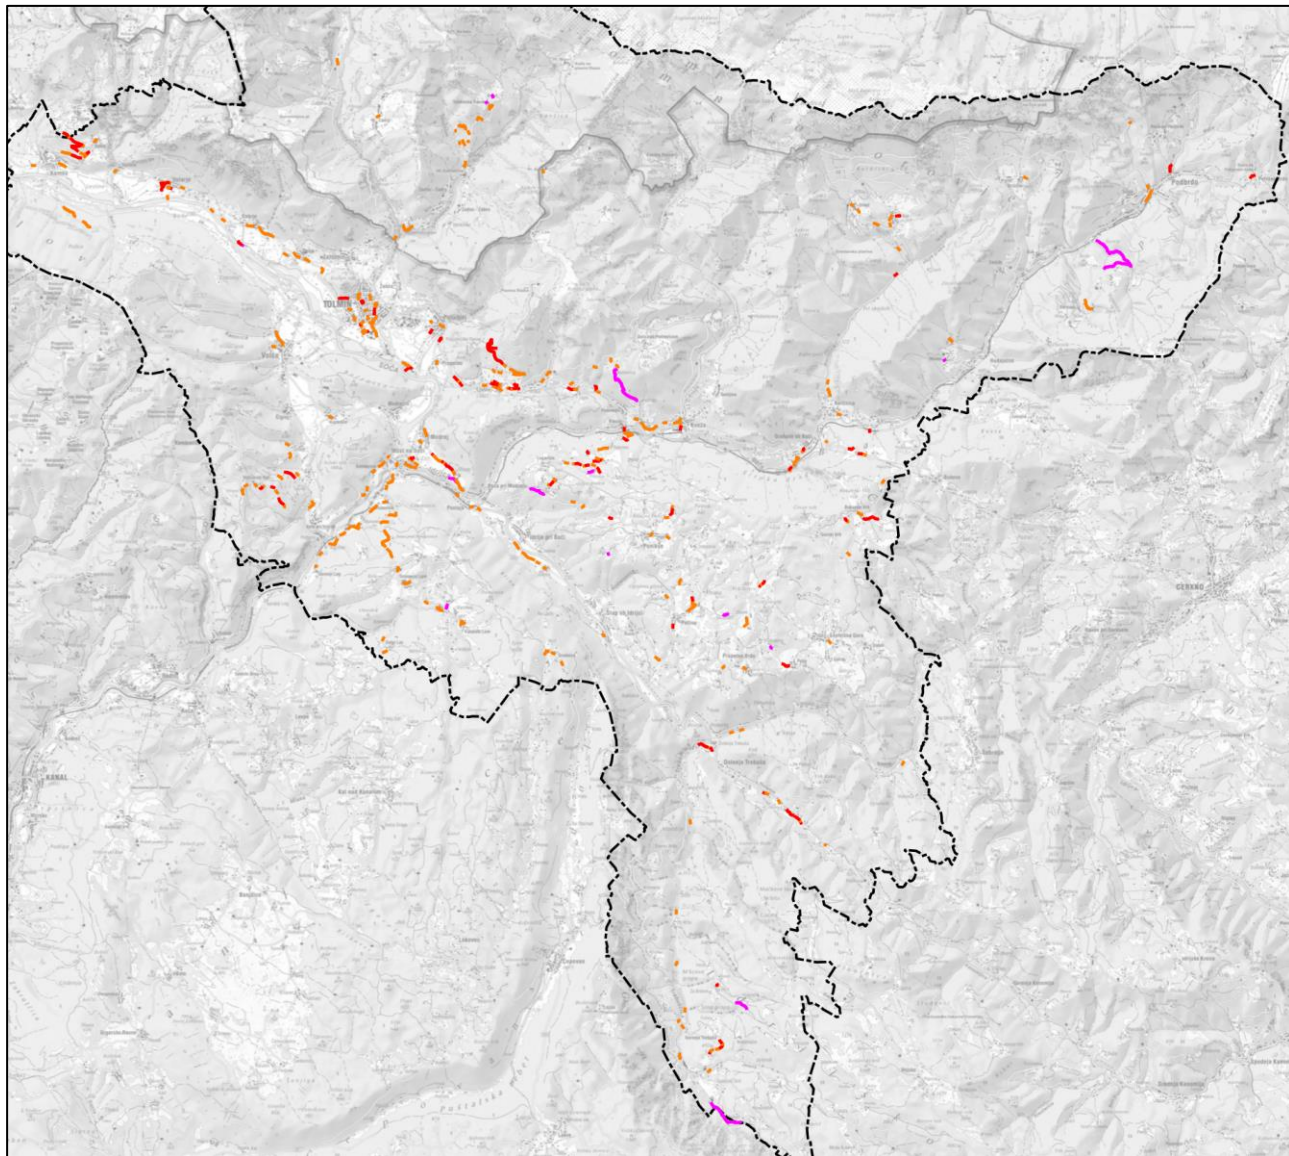
V datoteki z imenom *Poskodovane_ceste.xlsx* podajamo dele odsekov cest, ki imajo indeks ocene poškodovanosti 4 ali slabše. To so odseki cest, ki bi jih bilo nujno čimprej obnoviti. Na spodnji sliki podajamo lokacije teh delov odsekov. Skupna dolžina odsekov, ki imajo oceno MSI vrednost 4 ali slabše je 33,617 km, površina pa znaša 111345 kvadratnih metrov.

Slika 3.25: Deli ceste z vrednostjo indeksa poškodovanosti MSI 4 ali več

V nadaljevanju podajamo pregled odsekov cest, ki imajo indeks ocene poškodovanosti 4 ali slabše. To so odseki cest, ki bi jih bilo nujno čimprej obnoviti.
